Τεχνικό Δελτίο

Επίδραση Ροπής Σύσφιξης στην
Ανύψωση Θερμοκρασίας σε
Ηλεκτρολογικό Πίνακα

Απο την σειρά τεχνικών δελτίων
της Transam Trading
«Η Θερμογραφία ως μέθοδος διάγνωσης»

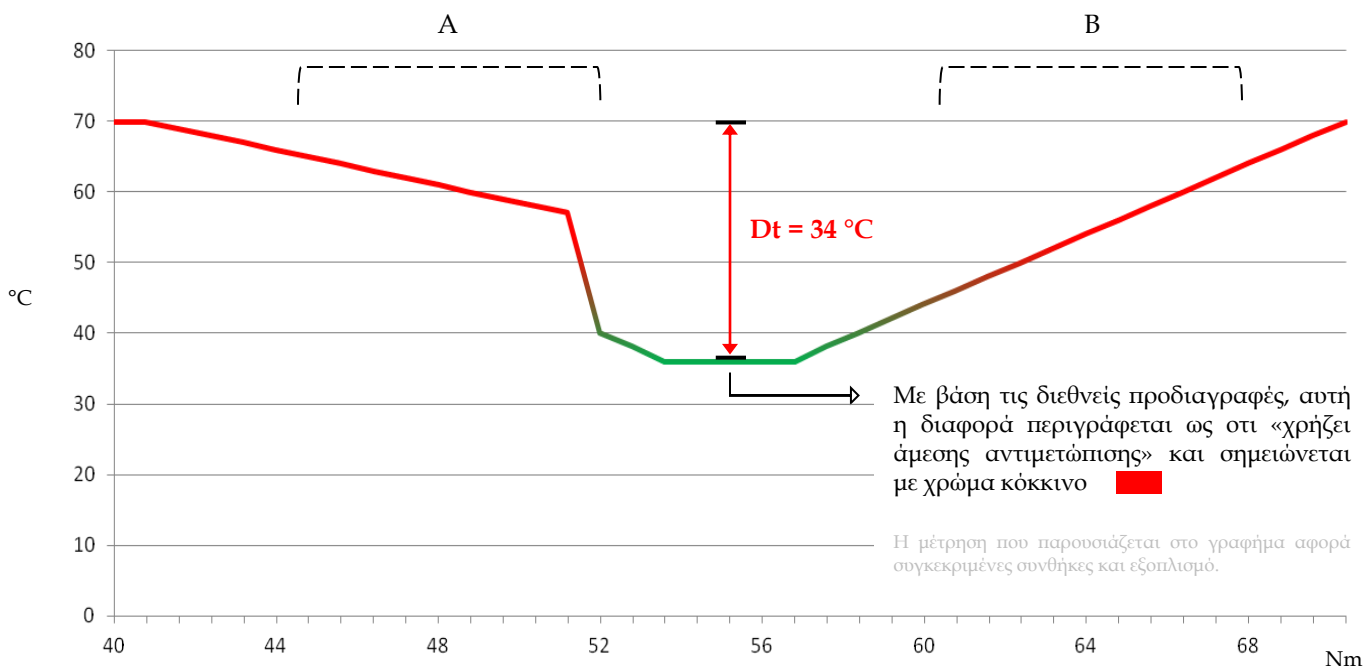
Μεταβολή θερμοκρασίας σε συνάρτηση με ροπή σύσφιξης - αναπαράσταση σε δοκίμιο

- Τα σημεία επαφών και συνδέσεων παρουσιάζουν καλύτερη θερμική συμπεριφορά με ορισμένη αύξηση της ροπής σύσφιξης [A].
- Σύσφιξη που υπερβαίνει ορισμένες τιμές [B], επιδρά αρνητικά στη μηχανική συμπεριφορά, καθώς προκαλεί παραμορφώσεις στον αγωγό / υλικό, αλλά και καταστρέφει τα περικόχλια.
- Τόσο η χαλαρή όσο και η αρκετά σφιχτή σύσφιξη, επιδεινώνουν την συμπεριφορά των εξαρτημάτων στην επιφανειακή οξείδωση.
- Γενικά: οι συνεχείς διαστολές και συστολές που προκύπτουν από τις διαρκείς θερμάνσεις και ψύξεις, χαλαρώνουν τις συσφίξεις με αποτέλεσμα την υπερθέρμανσή τους.

Η σύσφιξη έχει άμεση επίπτωση στην θερμοκρασία του αγωγού.

Η θερμογραφία των στοιχείων είναι απαραίτητη και πριν και μετά από κάθε επέμβαση και διαδικασία συντήρησης.

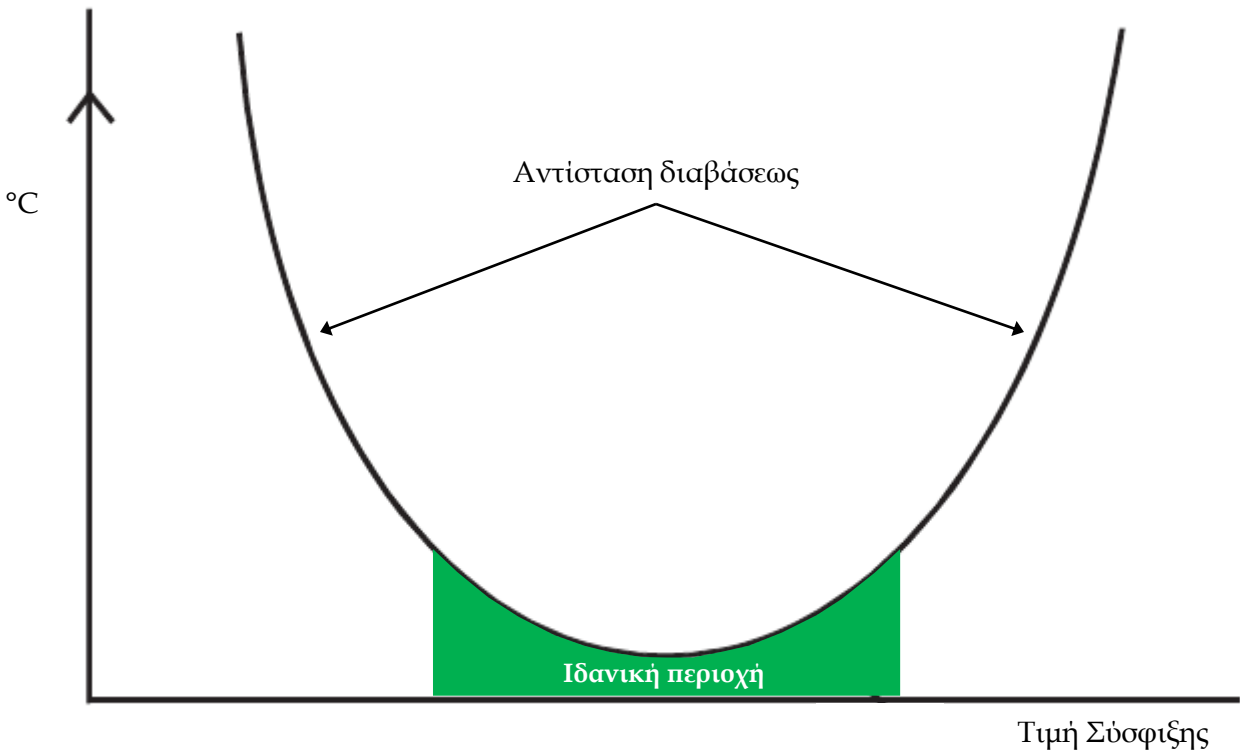
Αντίσταση διαβάσεως σε συνάρτηση με ροπή σύσφιξης - αναπαράσταση

- Τιμή σύσφιξης: Χαλκός και αλουμίνιο έχουν διαφορετικές μηχανικές ιδιότητες, ηλεκτρική και θερμική αγωγιμότητα, σκληρότητα, ελαστικότητα, συντελεστή θερμικής επέκτασης.
- Οι βίδες είναι απο διαφορετικό μέταλλο σε σχέση με αυτό των αγωγών και επίσης έχουν διαφορετικές ιδιότητες.
- Η θερμογραφία είναι μια εξαιρετική μέθοδος διάγνωσης που παρατηρεί την συμπεριφορά όλων αυτών των διαφορετικών στοιχείων, αυξάνει τον μέσο όρο ζωής, και διορθώνει το ανθρώπινο λάθος.
- Πότε πρέπει να γίνεται μια σύσφιξη, όταν ο αγωγός είναι κρύος η ζεστός ?
